# 安全质量生产管理违约经济处罚通知单

项目名称:	郎溪县农村产业融合示范基地建设项目(山幸路、小祥路升级改造工程)项目
处罚时间:	2025年9月23日
处罚金额:	3000

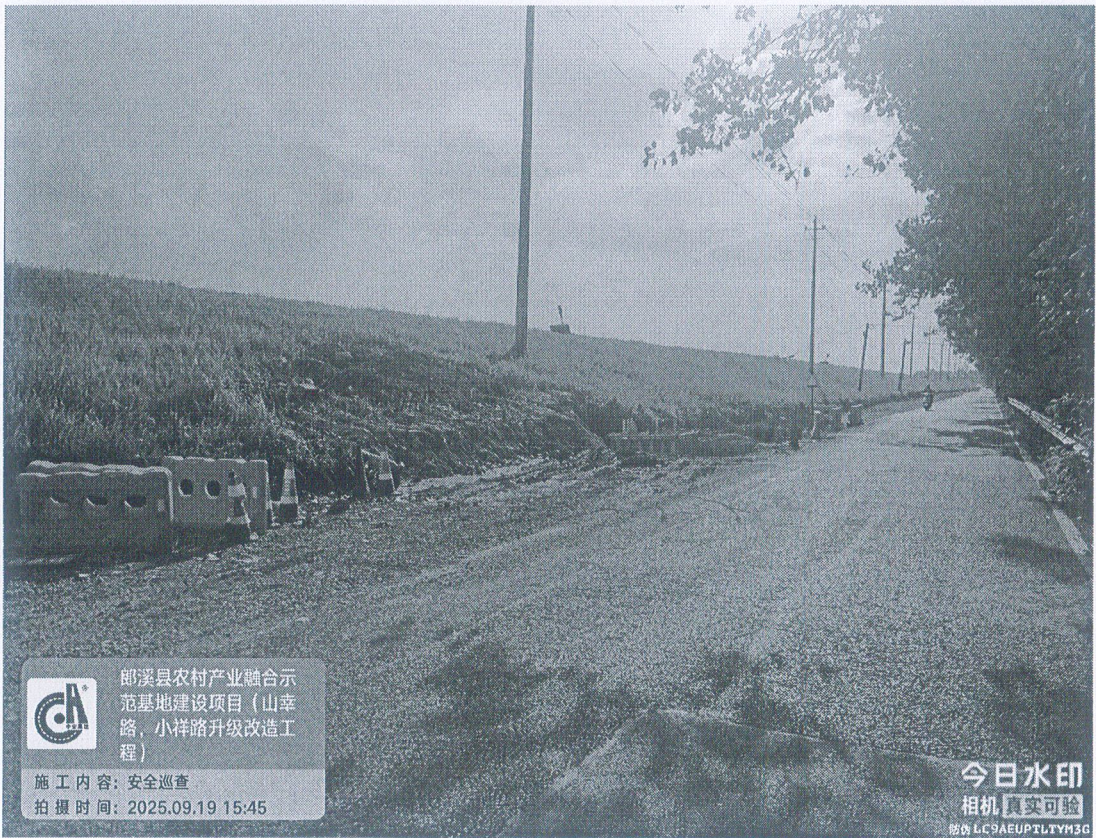
施工内容：安全巡查  
拍摄时间：2025.09.19 15:45

1. K4+700-K4+800段基坑缺少标识标牌，挖机作业未见指挥人员，部分操作人员未佩戴安全帽。
2. K6+100-K6+200段防护设施不全（锥桶水马部分缺失），无安全警示标牌。
3. K5+300-K5+500段管涵基坑处未设置锥桶及水马，缺少安全警示标牌。

- 要求如下：
- 1、加强对现场安全隐患排查，发现隐患的立即整改或上报公司。
  - 2、劳务公司在施工过程中应加强安全教育，严格按照要求召开班前会议，并将书面及影像等资料留存。
  - 3、再次强调你劳务公司在施工作业时，必须设置安全警示区域及安全警示牌、专人指挥、操作人员必须正确使用个人劳动防护用品，按照操作规程作业；如再次发现你单位违规的，将给予顶格处罚。
